La vila medieval de Roses. Excavacions al sector nord-est

DADES DE LA INTERVENCIÓ

La vila medieval de Roses i la configuració de l'urbanisme medieval al nord-est peninsular

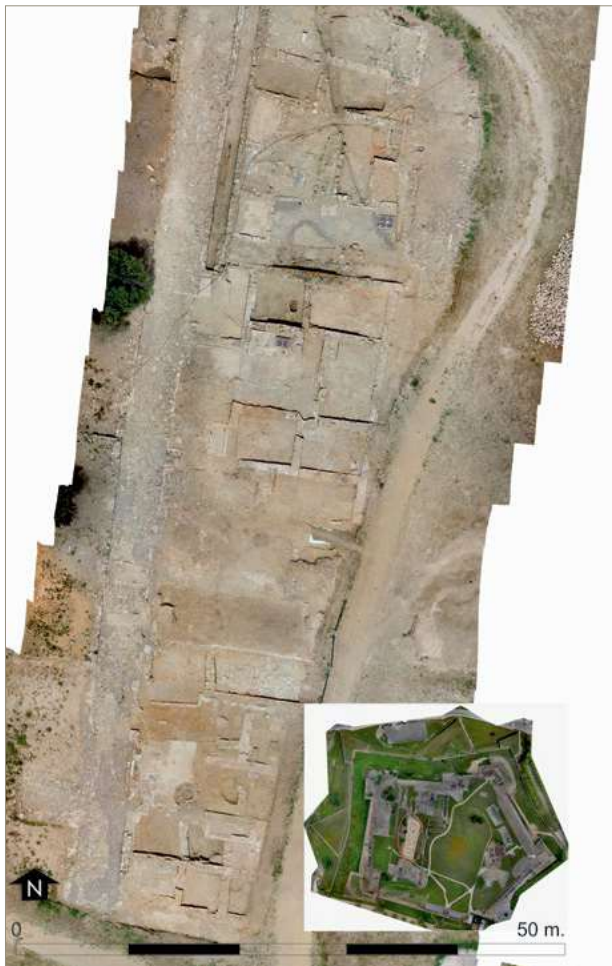
Figura 1. Ortofoto del sector excavat al nord-est de la vila medieval.

Un dels sectors objectes d'excavació i estudi ha estat la zona est de la vila, específicament el sector nord i central del carrer Major, la via que comunicava el sector del port amb el monestir de Santa Maria. Concretament, els treballs han permès recuperar bona part de la gran illa de cases que se situa entre el carrer Major (oest), el carrer Nou i un camí de servei modern (est), el monestir (nord) i un camí modern de servei (sud). Els treballs es varen plantejar en dues fases. L'objectiu general era el de posar al descobert la màxima superfície possible de la trama urbana de la vila medieval, per tal d'identificar i resseguir la parcel·lació de l'espai i la forma, estructura i dimensions de les diferents propietats. Per assolir aquest objectiu l'excavació es va centrar essencialment en l'excavació dels nivells d'abandonament i enderroc fins a identificar el nivell de circulació de cada un dels espais. En una segona fase es van escollir tot un seguit d'estances —especialment aquelles que no conservaven paviments d'obra o aquests s'havien perdut— per

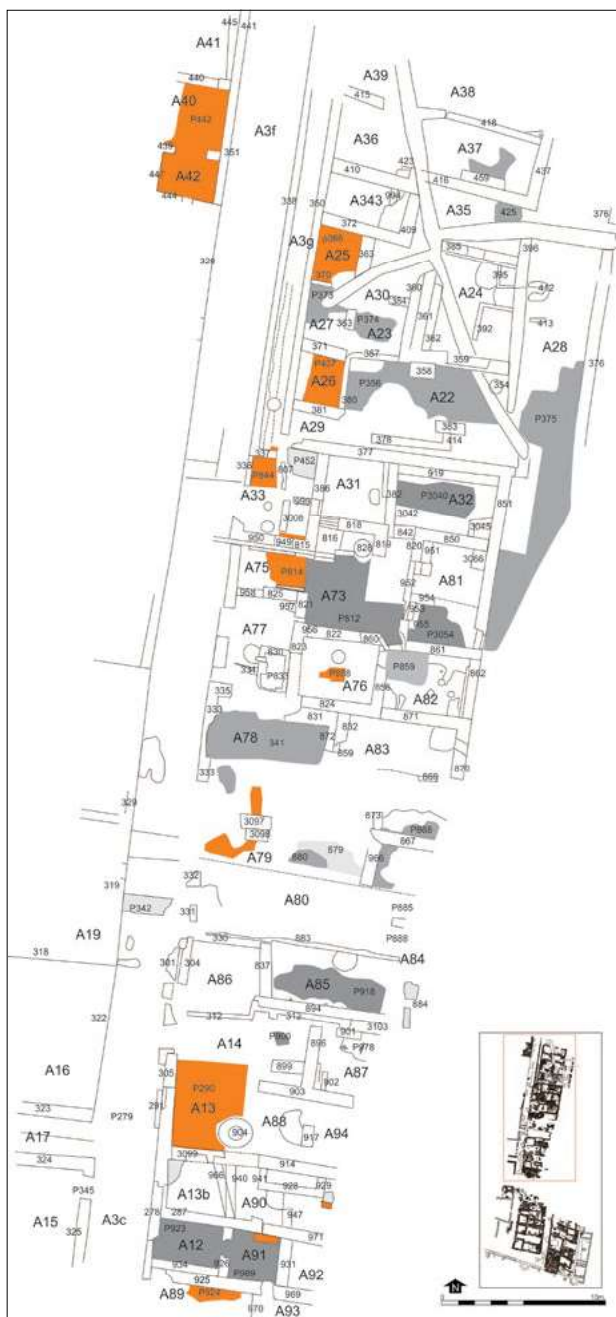
Figura 2. Planta simplificada amb la indicació de les estructures i àmbits del sector excavat.

L'estructuració general de l'espai permet identificar una parcel·lació en la qual les edificacions es distribueixen d'oest a est, amb crugies relativament estretes, però d'amplades diferents, d'entre 3,5 i 5 m. Per norma general les cases es devien obrir originalment al carrer Major. La majoria de les parcel·les es divideixen en dos espais —a vegades tres—. A la banda oest se situen un o dos espais, destinades a estàncies domèstiques o a botiga i/o taller. Al darrere se situava un altre espai, normalment de majors dimensions i tots sovint amb indicis de tractar-se d'espais descoberts, que habitualment servia com a pati de treball, hort o corral. Els capbreus confirmen que moltes de les parcel·les originals es varen anar modificant, ampliant o reduint les dimensions de les cases, de tal manera que tot sovint s'identifica una doble filera de propietats, unes obertes al carrer Major i les altres al carrer Nou (Pujol 1997). Diem propietats i no cases perquè, sobretot a la banda del carrer Nou als capbreus

La construcció de les diferents edificacions es va realitzar de forma esglaonada tot resseguint la topografia ascendent del terreny. Quan aquesta distribució generava desnivells respecte a la cota de circulació del carrer Major es col·locava un graó a la part exterior de la porta. Aquest fet ha incidit directament en el desigual nivell de conservació d'algunes de les estructures, ja que al costat d'edificacions molt arrasades, a les quals el nivell de circulació aflora a escassament 10 cm de profunditat, en trobem d'altres en millor estat, on el paviment se situa a una cota molt inferior i els murs perimetrals conserven pràcticament un metre d'alçada.
