# La vila medieval de Roses. Excavacions al sector del carrer Major

Josep Burch\*, Lluís Palahí\*, Jordi Vivo\*\*

La vila medieval de Roses i la configuració de l'urbanisme medieval al nord-est peninsular.

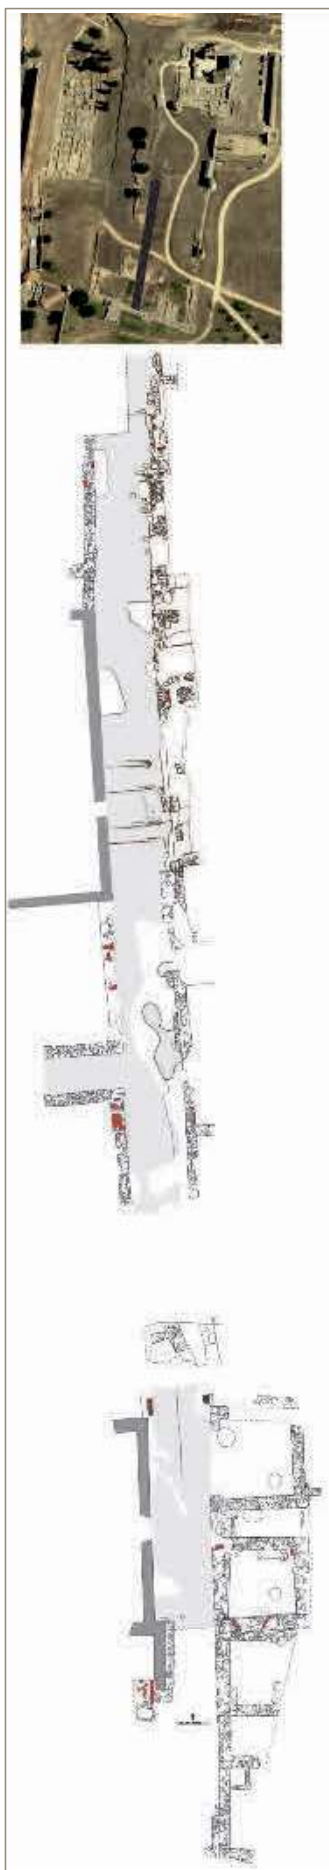
Figura 1. Planta general de l'excavació.

havia de permetre, a més, detectar l'existència o no de molts dels carrers transversals que, sobretot a ponent, estructuraven la vila i finalitzaven en el carrer Major (Fig. 1).

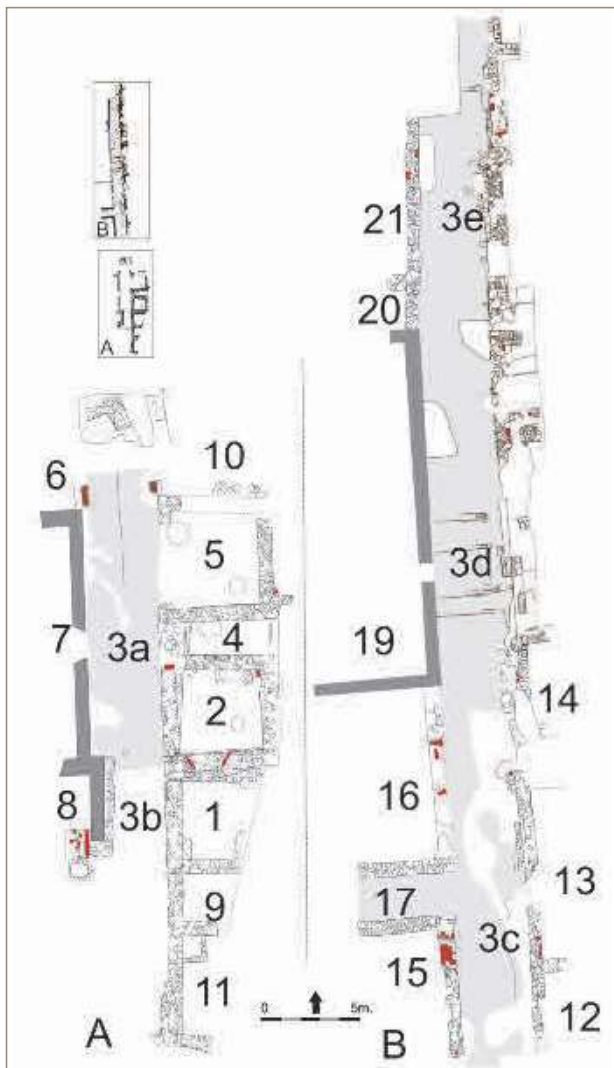
Figura 2. Plantes dels dos sectors excavats amb indicació dels àmbits referits al text.

separava la zona edificada de la muralla meridional (que si és visible uns metres a ponent). De fet a partir d'un punt, situat a l'angle nord-oest de l'àmbit 1 (Fig. 2) hi ha un tall perfectament rectilini al paviment del carrer que afecta tant al mateix carrer com a les restes de les cases situades a llevant del mateix (àmbits 1,9 i 11). Aquesta destrucció i terraplenament de l'espai podria relacionar-se amb la construcció d'un espai obert en tota aquesta zona al llarg del s. XVII i que apareix reflectit a la planimetria històrica.
